Laboratoire Régional des Ponts et Chaussées de Strasbourg

N° d'étude : 2010-66-191

Compte-rendu d'intervention n°1-LRS

**Suivi / diagnostic de la pose d'une étanchéité
en résine**

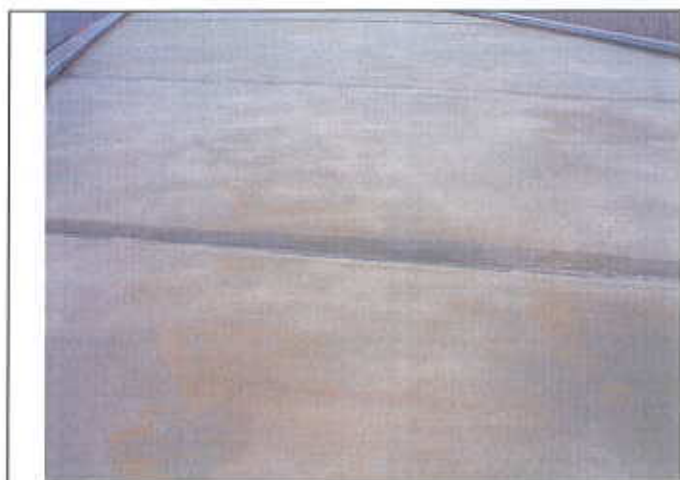
Cliché 1 : Vue générale du revêtement en résine recouvrant l'ouvrage

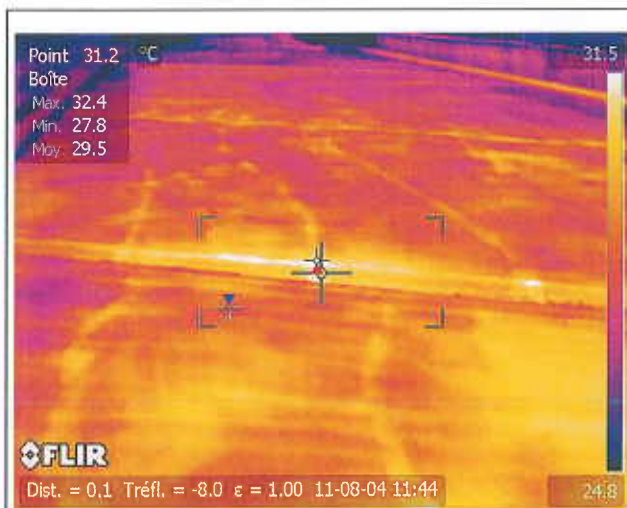
Observations : l'excédent de charge n'ayant pas été nettoyé, l'examen à la caméra infrarouge n'a pu être complet du fait des perturbations générées par ces excédents .

Cliché 2 : Vue général de la résine en IR, pas de défauts d'adhérence notables, les accumulations de charges de saupoudrage perturbent toutefois les constatations.

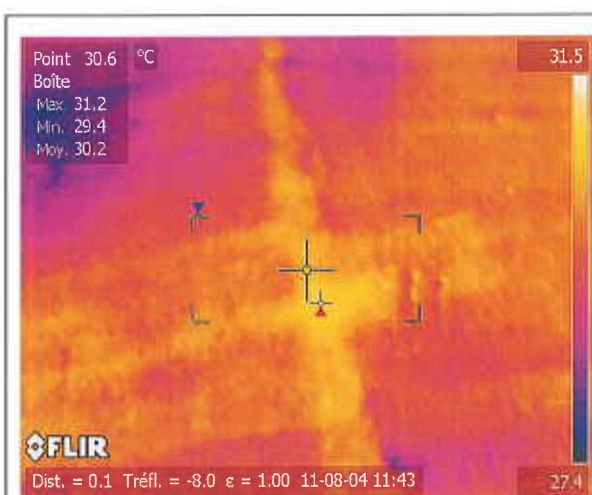
L'observation de la résine assurant l'étanchéité par thermographie infrarouge n'a pas mis en évidence de défauts de collage ou d'adhérence.

Cliché 3 : Détail de la surface de la résine observée dans le spectre infrarouge , absence d'échauffements révélateurs de défauts d'adhérence.
